RELAZIONE TECNICA ILLUSTRATIVA

Oggetto: *Lavori di Restauro e manutenzione straordinaria della Chiesa Madre “Maria SS. della Visitazione” e locali annessi sita in Enna.*

Progetto: *Stralcio Esecutivo Torre Campanaria.*

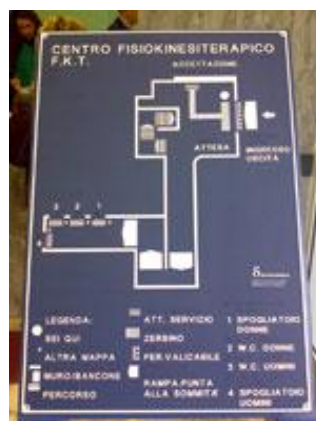
1. posizionamento nella navata della chiesa in prossimità dell'accesso alla torre campanaria, all'interno del vano campane e nel terrazzo panoramico di legenda tattile.

E' una rappresentazione in rilievo, studiata per favorire l'orientamento e la riconoscibilità dei luoghi e delle eventuali fonti di pericolo a chiunque ed in particolare a persone non vedenti ed ipovedenti. Per essere d'aiuto agli ipovedenti, deve essere realizzata utilizzando, per le scritte ed i rilievi, colori fortemente contrastanti con quelli del fondo. La legenda tattile s'intende quindi come strumento utile per favorire l'accessibilità e la fruibilità di luoghi pubblici o aperti al pubblico. Una legenda tattile viene in genere realizzata utilizzando una lastra di materiali tra i più diversi come alluminio, plastica, pvc, ottone ecc., sulla quale sono riportate informazioni che aiutano chi non vede o vede poco a muoversi autonomamente nei luoghi che non conosce o che conosce poco. Le informazioni, in alcuni casi, possono limitarsi ad indicare la direzione da seguire per raggiungere un determinato punto, in altri casi possono costituire una rappresentazione, completa o parziale, della

struttura che ospita la legenda stessa. La dimensione di una legenda tattile varia a seconda della quantità di informazioni da inserire al suo interno, delle necessità tattili ed esplorative di chi dovrà consultarla, e dello spazio disponibile nel luogo in cui verrà collocata. Le legende tattili possono anche, tra le altre informazioni, contenere una riproduzione schematica della realtà dei luoghi ma non sono una copia in rilievo di una normale pianta ma una rielaborazione semplificata dei luoghi in essa riportati. Nelle legende tattili si trovano diversi tipi di elementi quali: schematizzazioni di percorsi e di luoghi, scritte in braille ed a rilievo, scritte a caratteri ingranditi ed in forte contrasto cromatico con il fondo per ipovedenti, simboli che indicano l'ubicazione di elementi architettonici, dell'arredo urbano e/o dei servizi presenti nei luoghi rappresentati.

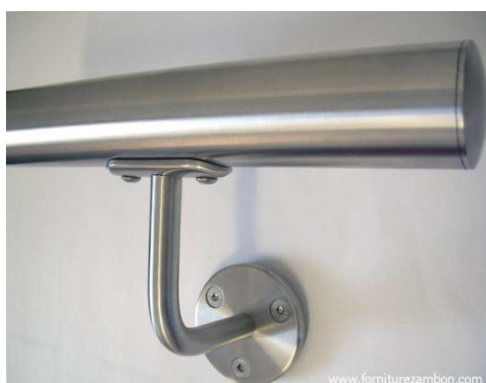
2. messa in opera di corrimano di sicurezza tubolare in acciaio satinato sui muri lungo i collegamenti verticali del corpo scala (i gradini).

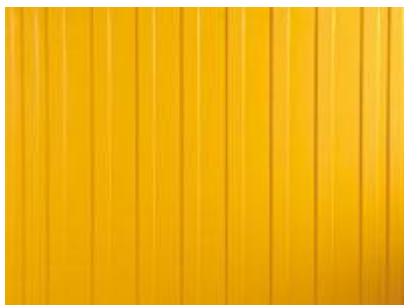
Percorso Rettilineo

Codici base: si percepiscono in qualsiasi situazione.
