Lavori di restauro e manutenzione straordinaria
della Chiesa Madre "Maria SS. Della Visitazione"
e locali annessi sita in Enna, P.zza Duomo.
Siralcio - Torre campanaria.

ELABORATI: - PROSPETTO PRINCIPALE ad ovest
- SEZIONE TRASVERSALE torre

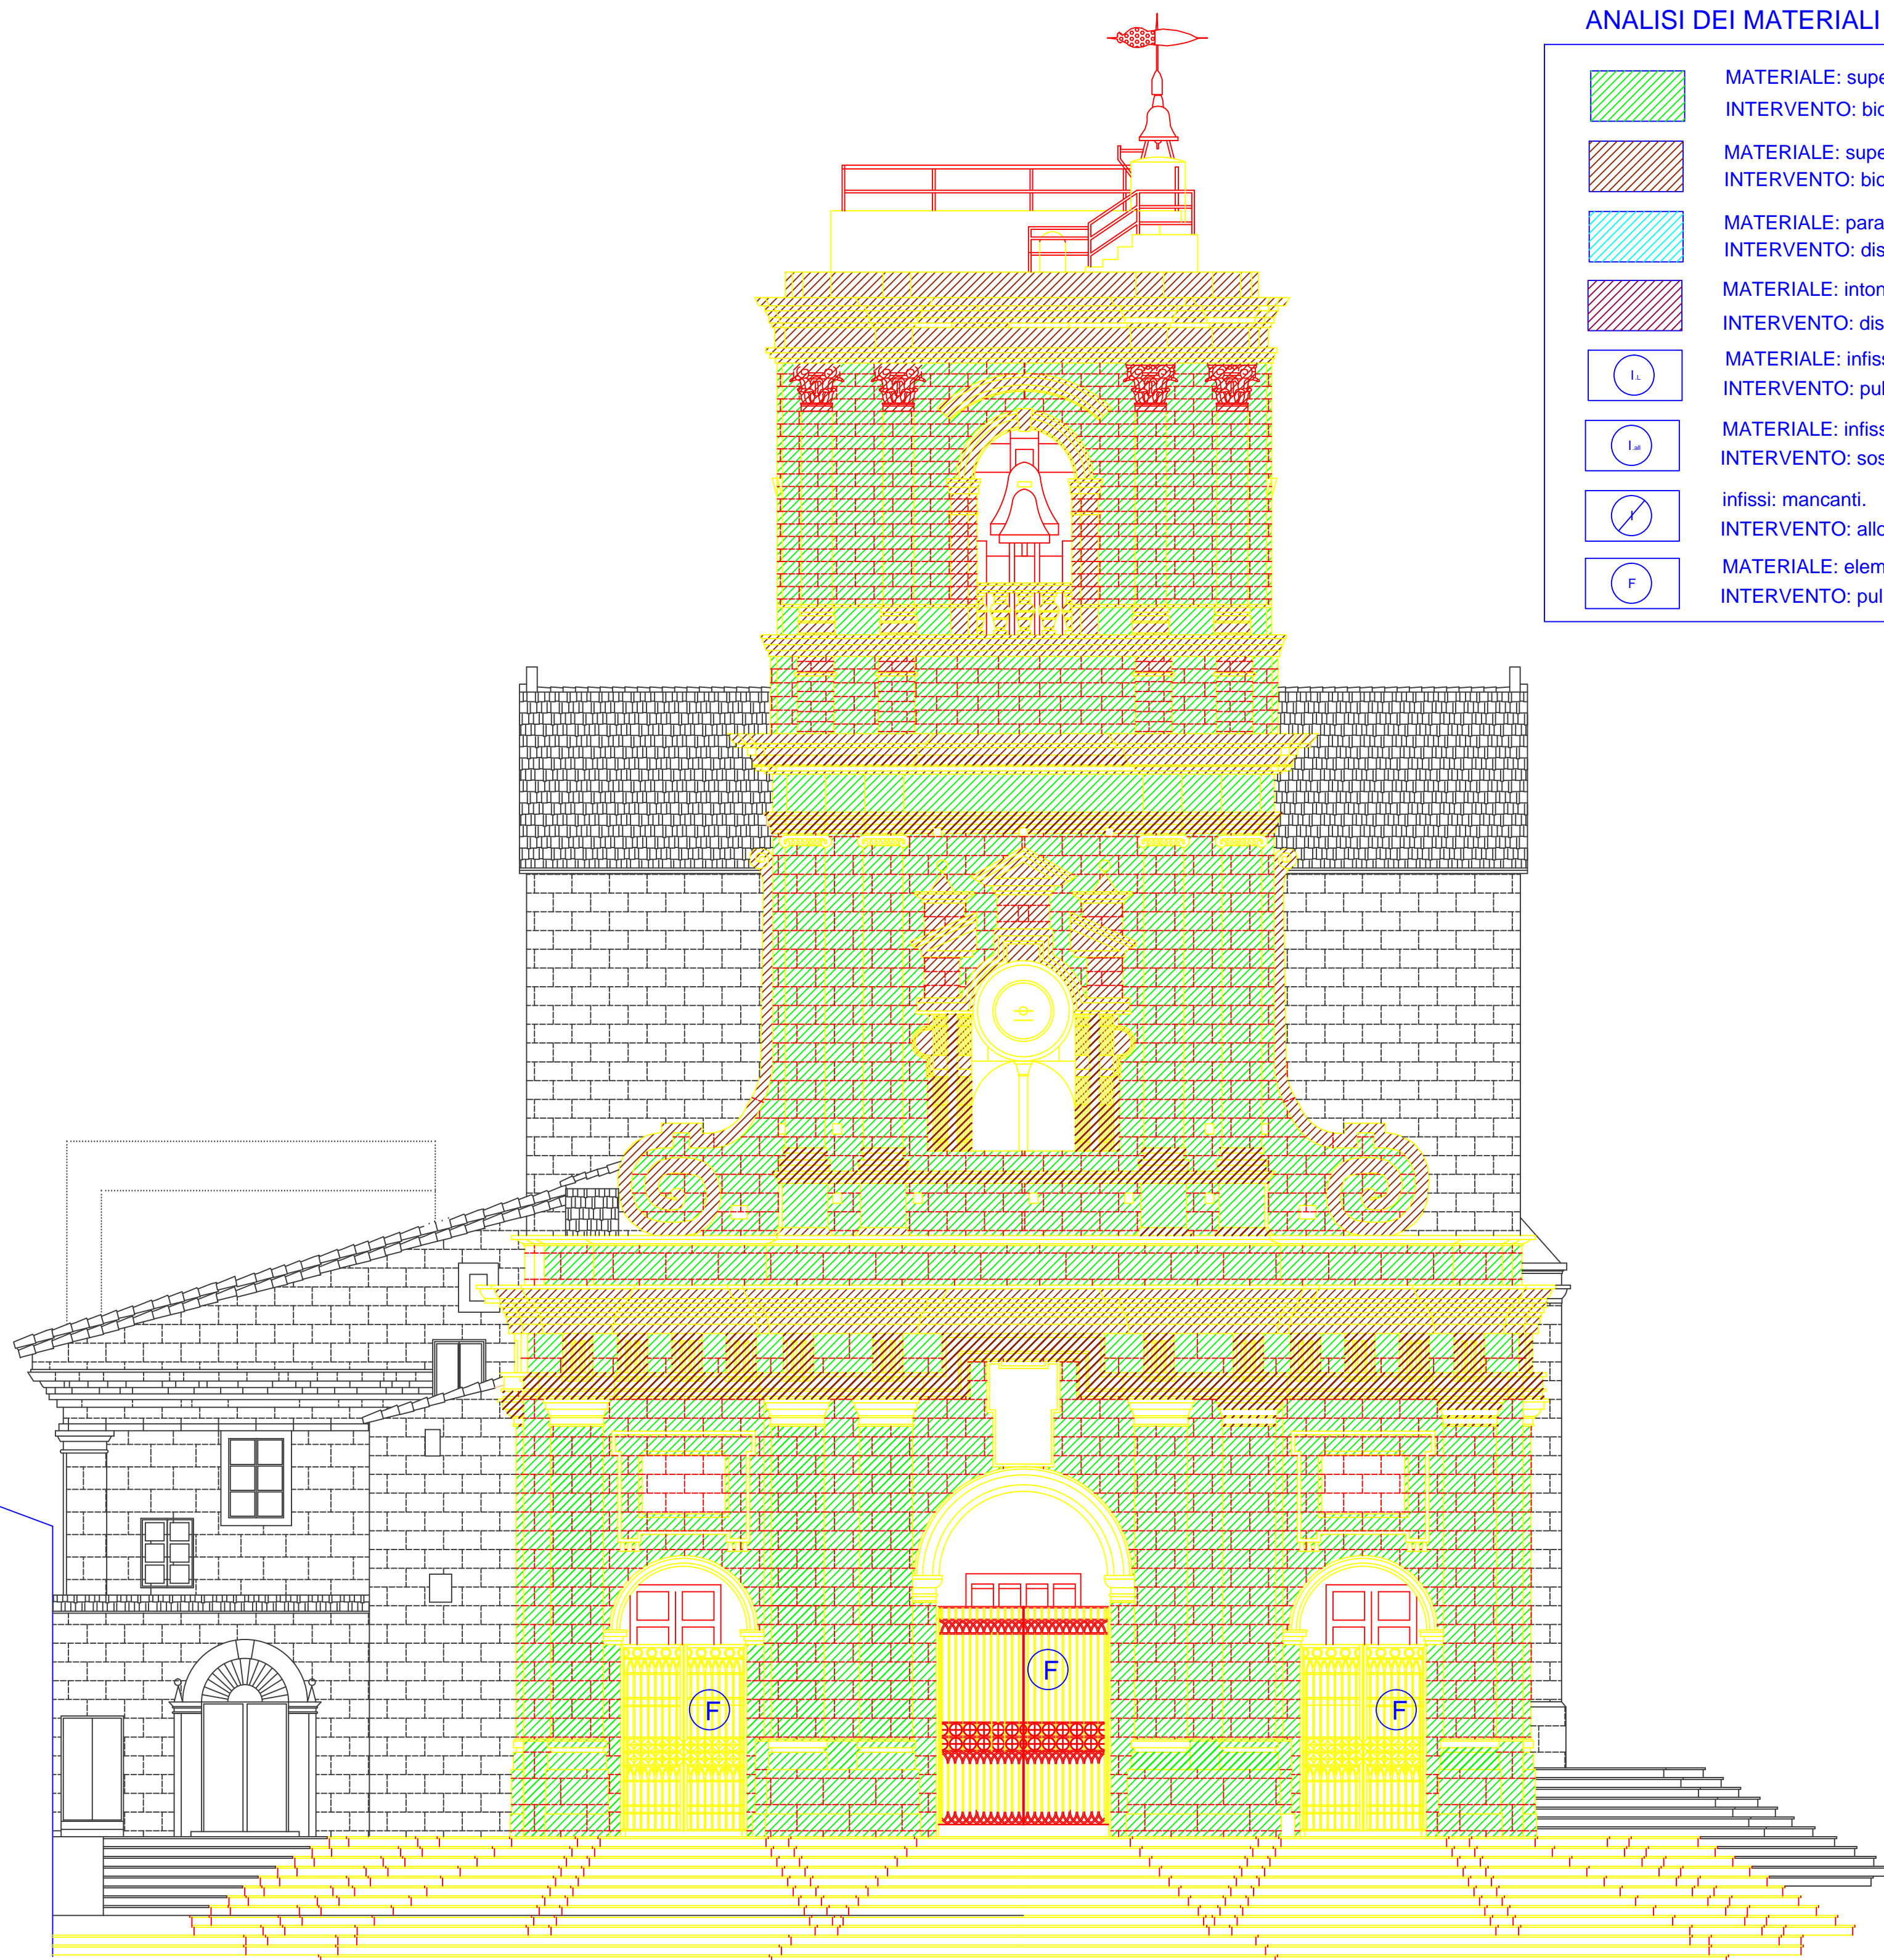
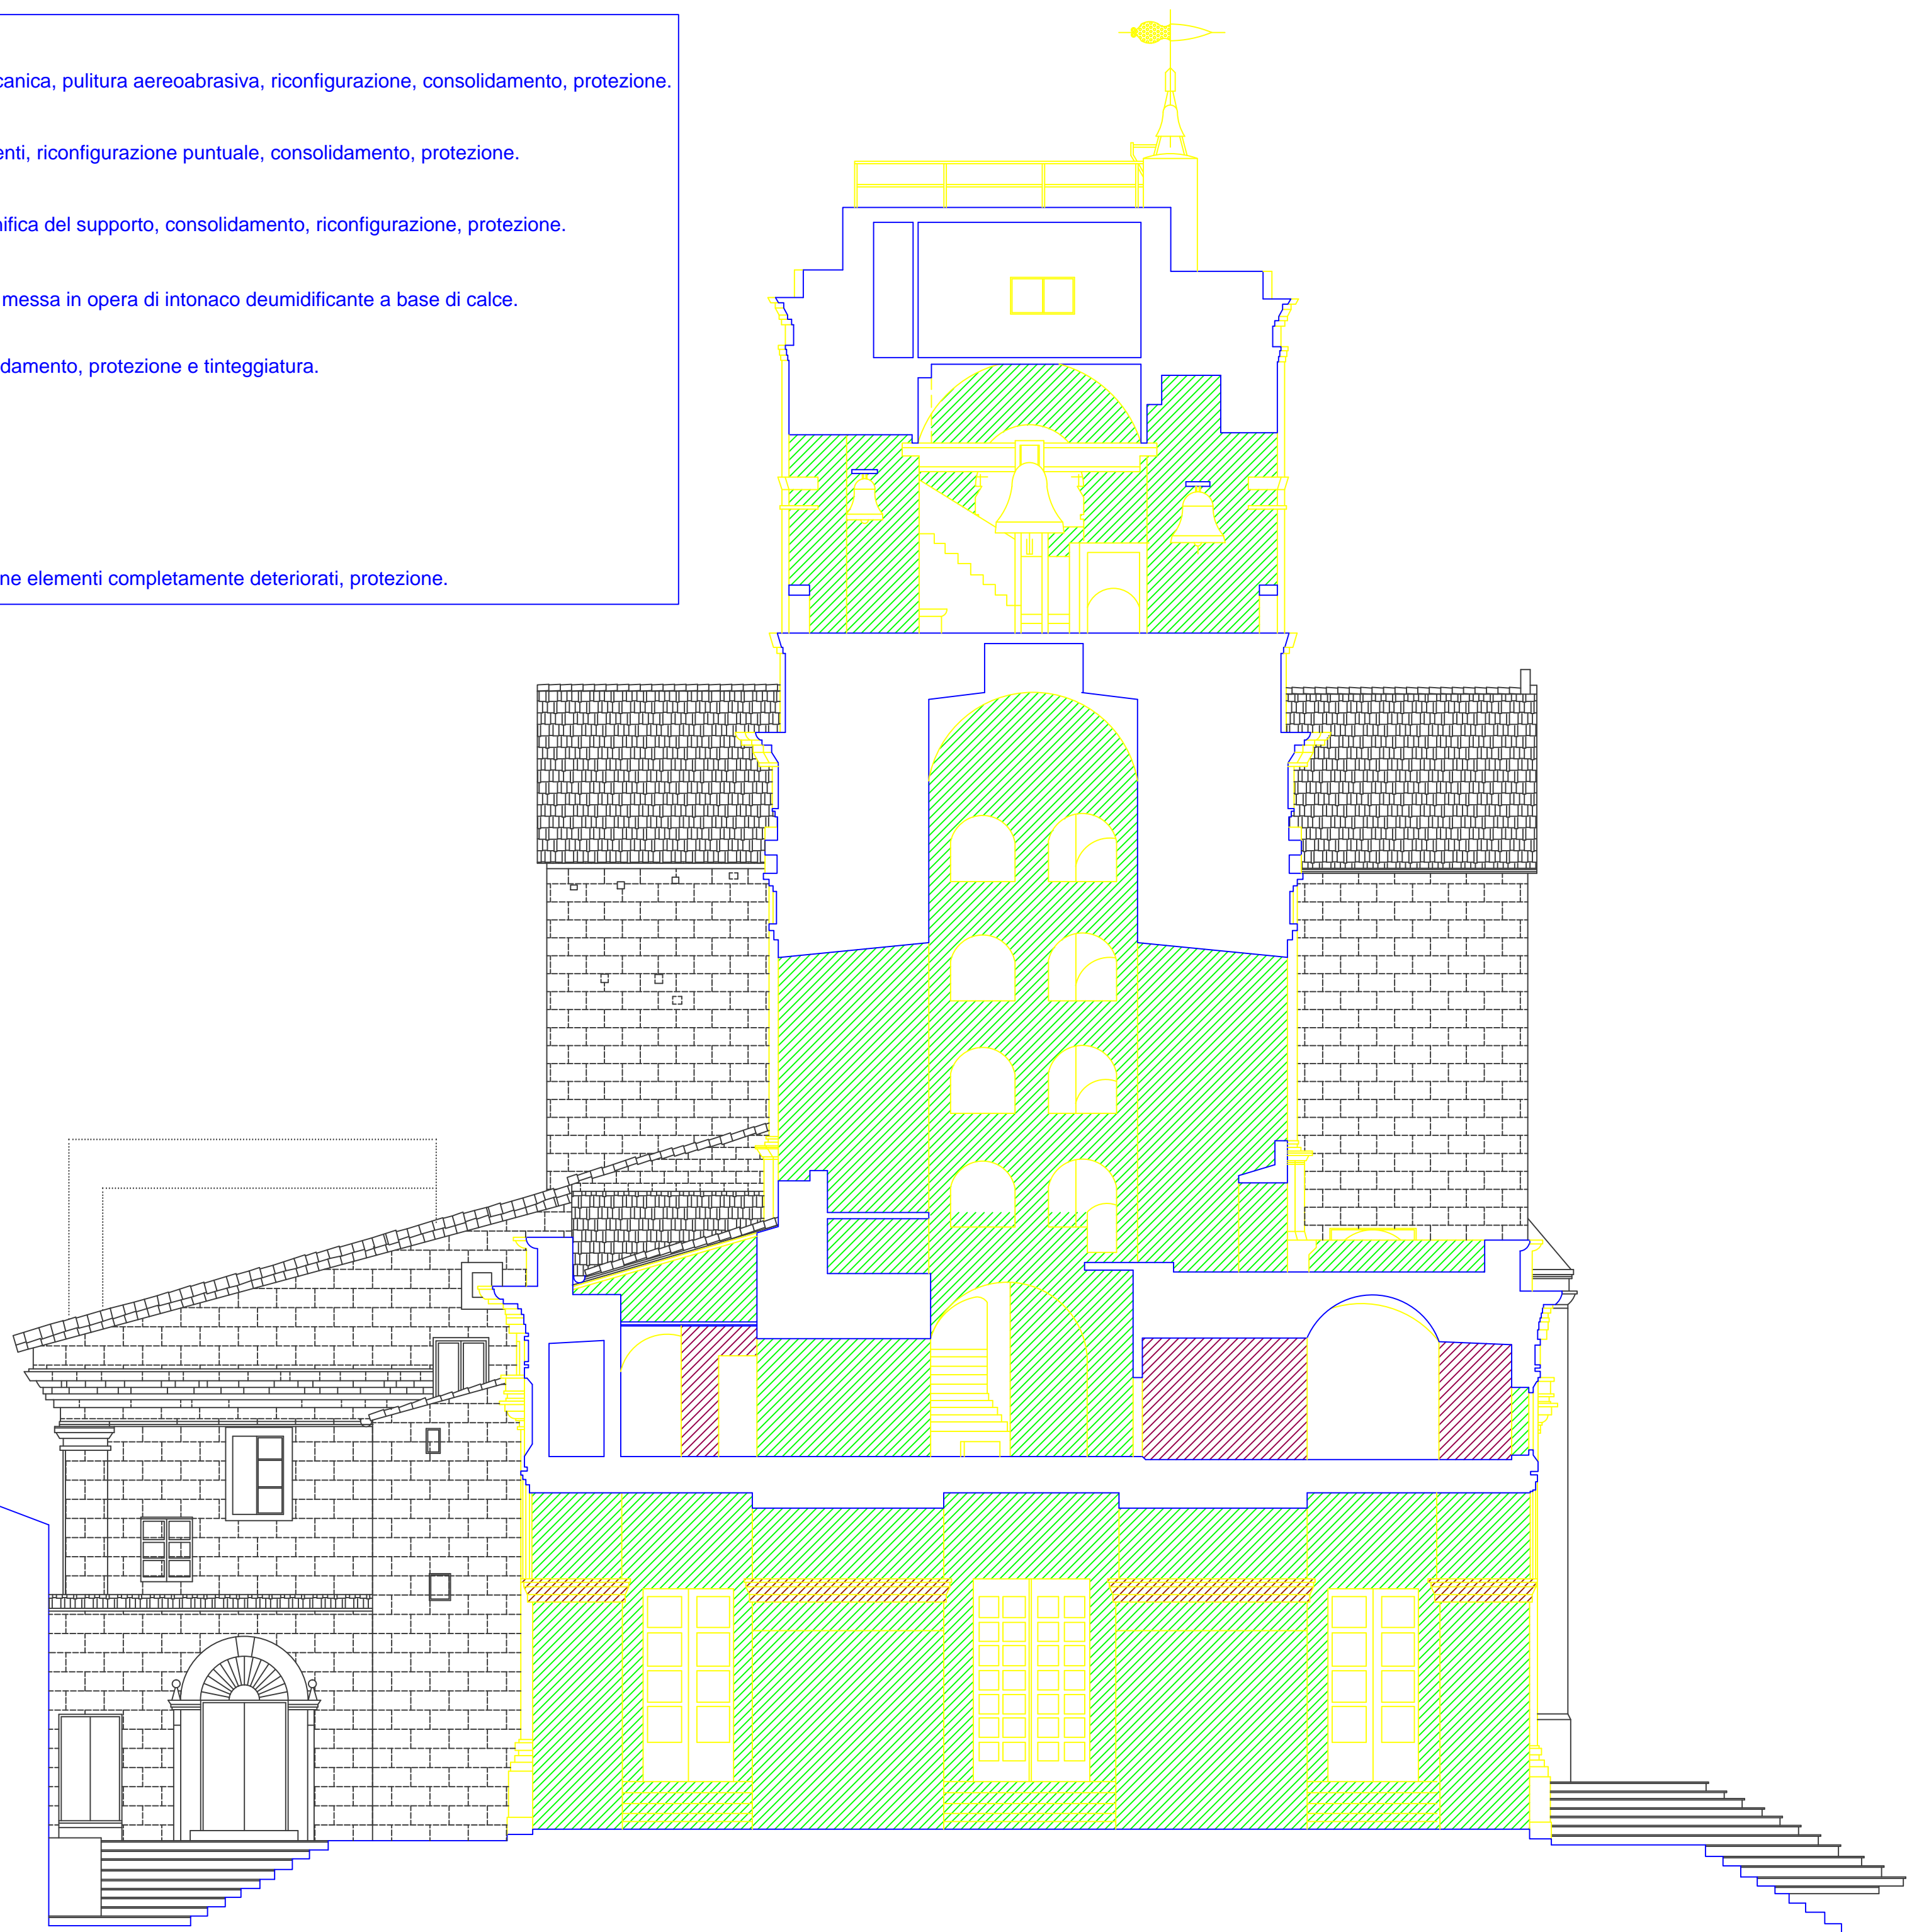
MATERIALE: superfici lapidee lisce e modanate.

INTERVENTO: biodisinfestazione, rimozione meccanica, pulitura aereoabrasiva, riconfigurazione, consolidamento, protezione

MATERIALE: superfici lapidee scolpite.

INTERVENTO: biodisinfestazione, impacchi emollienti, riconfigurazione puntuale, consolidamento, protezione

MATERIALE: paramento murario in pietra informe.

INTERVENTO: dismissione tracce di intonaco, bonifica del supporto, consolidamento, riconfigurazione, protezione.

MATERIALE: intonaco a base cementizia

INTERVENTO: dismissione, bonifica del supporto, messa in opera di intonaco deumidificante a base di calce

MATERIALE: infissi: porte e finestre in legno

INTERVENTO: pulitura, biodisinfestazione, consolidamento, protezione e tinteggiatura.

MATERIALE: infissi: porte e finestre in alluminio.

INTERVENTO: sostituzione

infissi: mancanti

INTERVENTO: allocazione.

MATERIALE: elementi in ferro battuto artistico.
