Lavori di restauro e manutenzione straordinaria della Chiesa Madre "Maria SS. Della Visitazione" e locali annessi sito in Enna, P.zza Duomo, Stralcio - Torre campanaria.

Analisi materiali - Progetto

ELABORATI: - SEZIONE LONGITUDINALE fronte nord  
- PROSPETTO fronte sud

TAV: 12

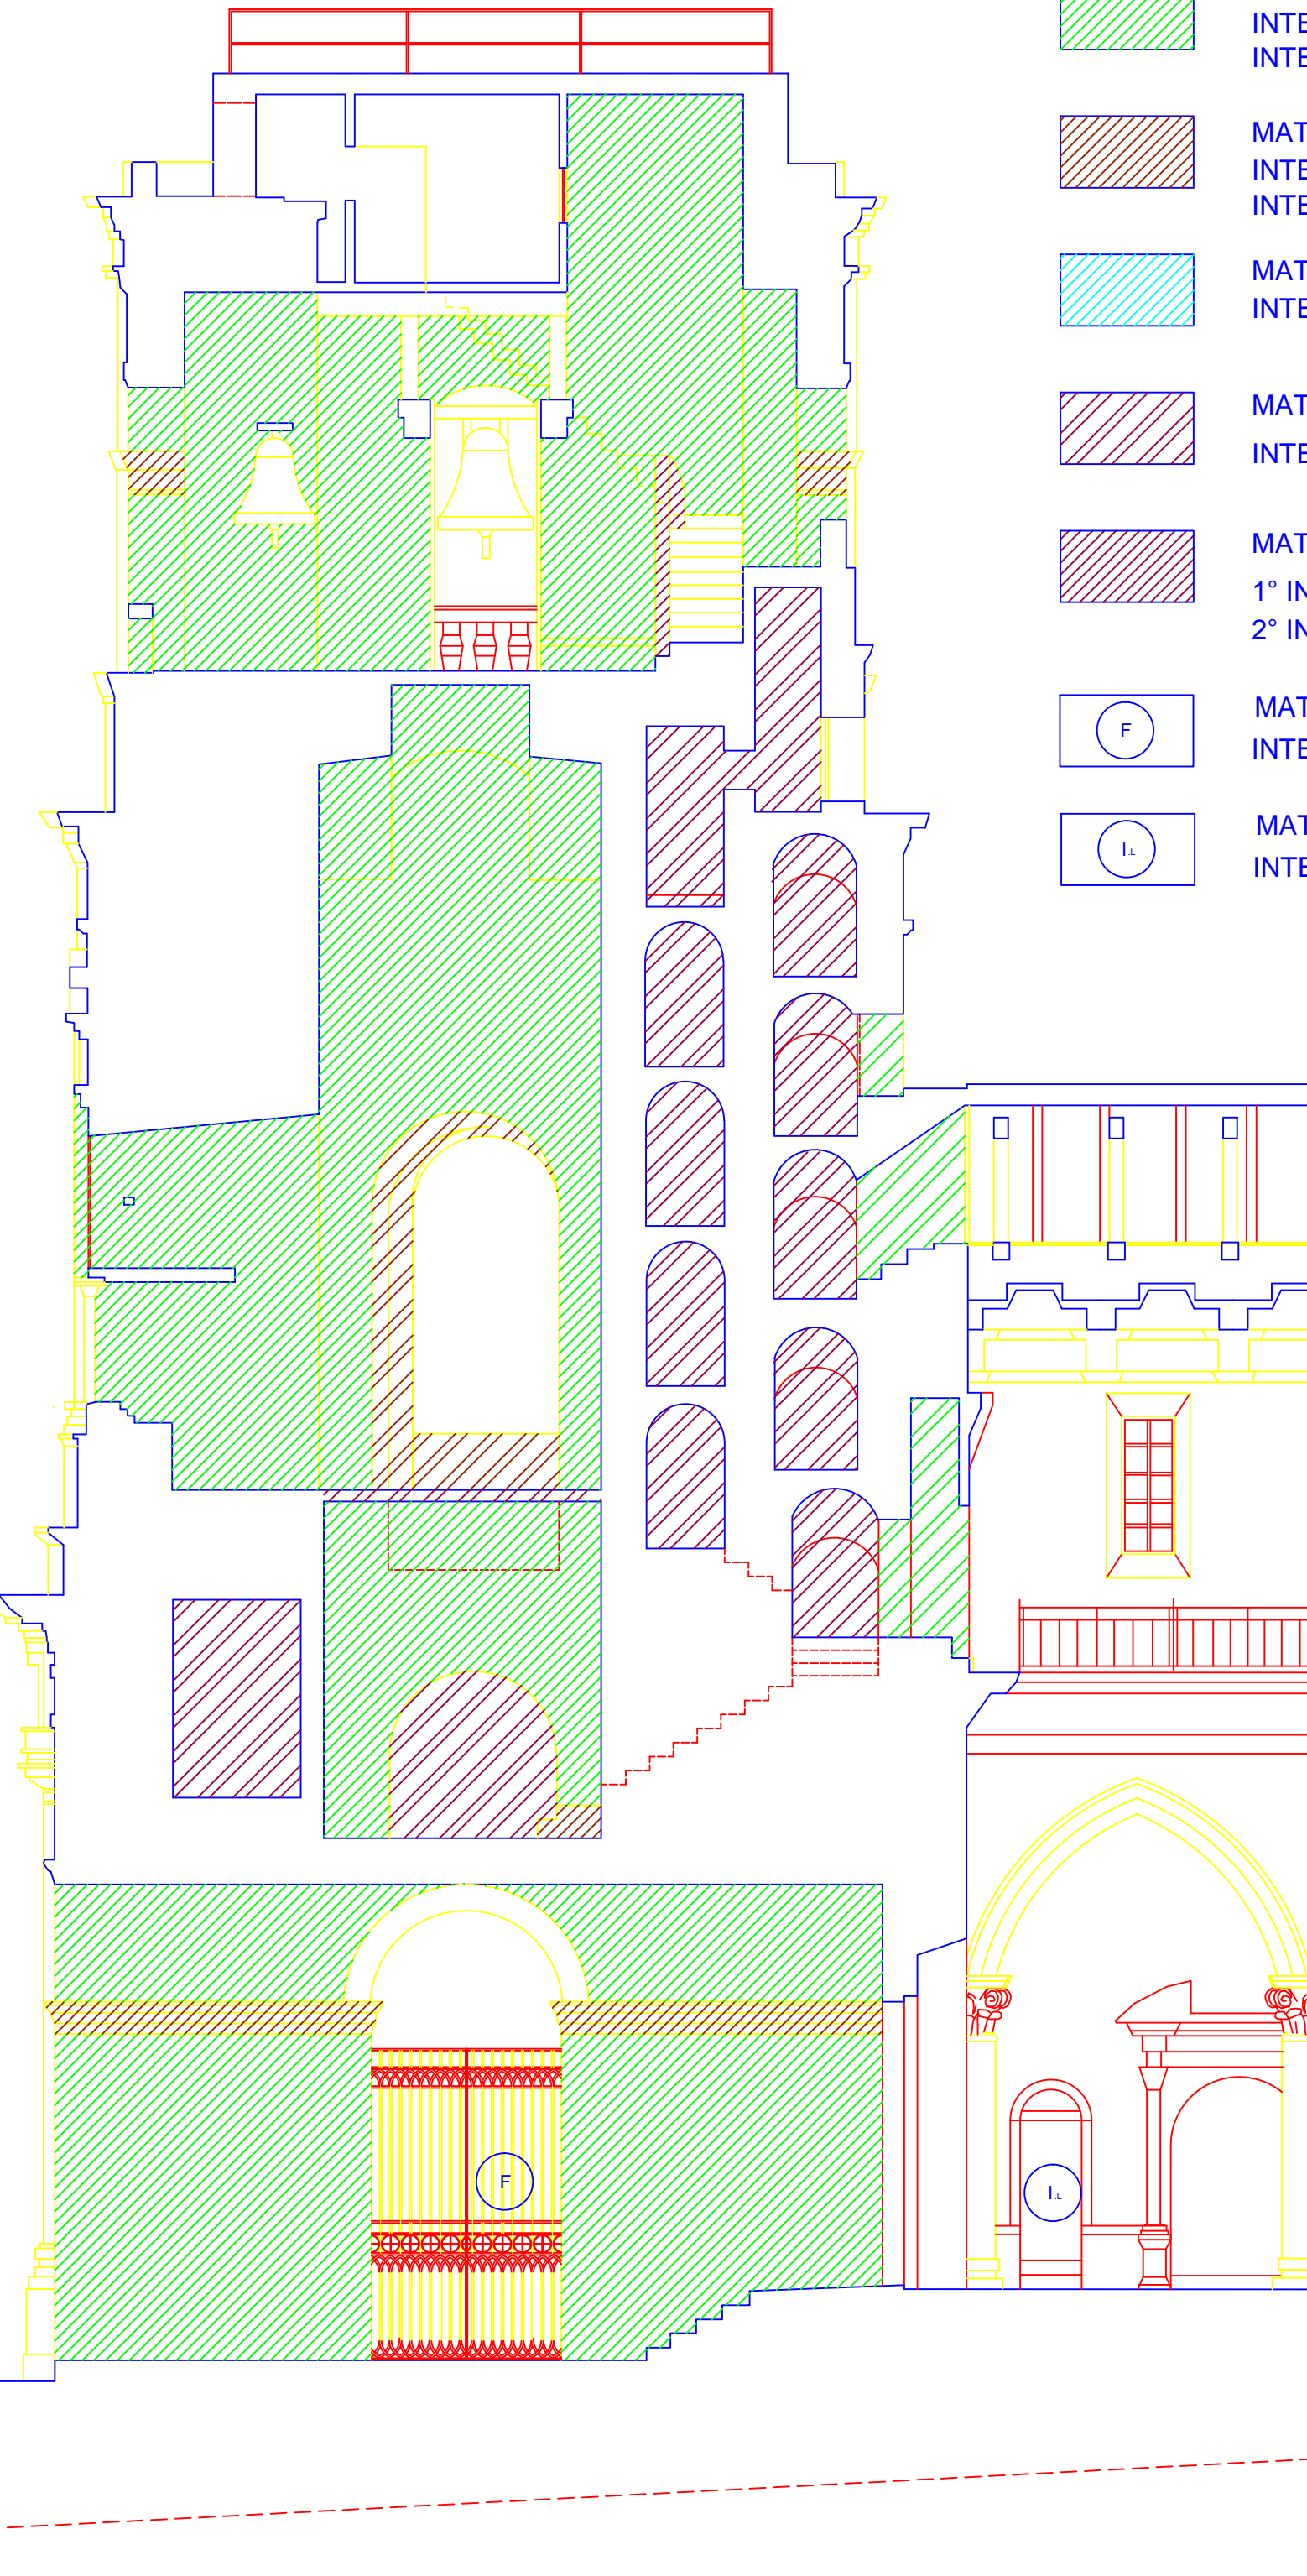
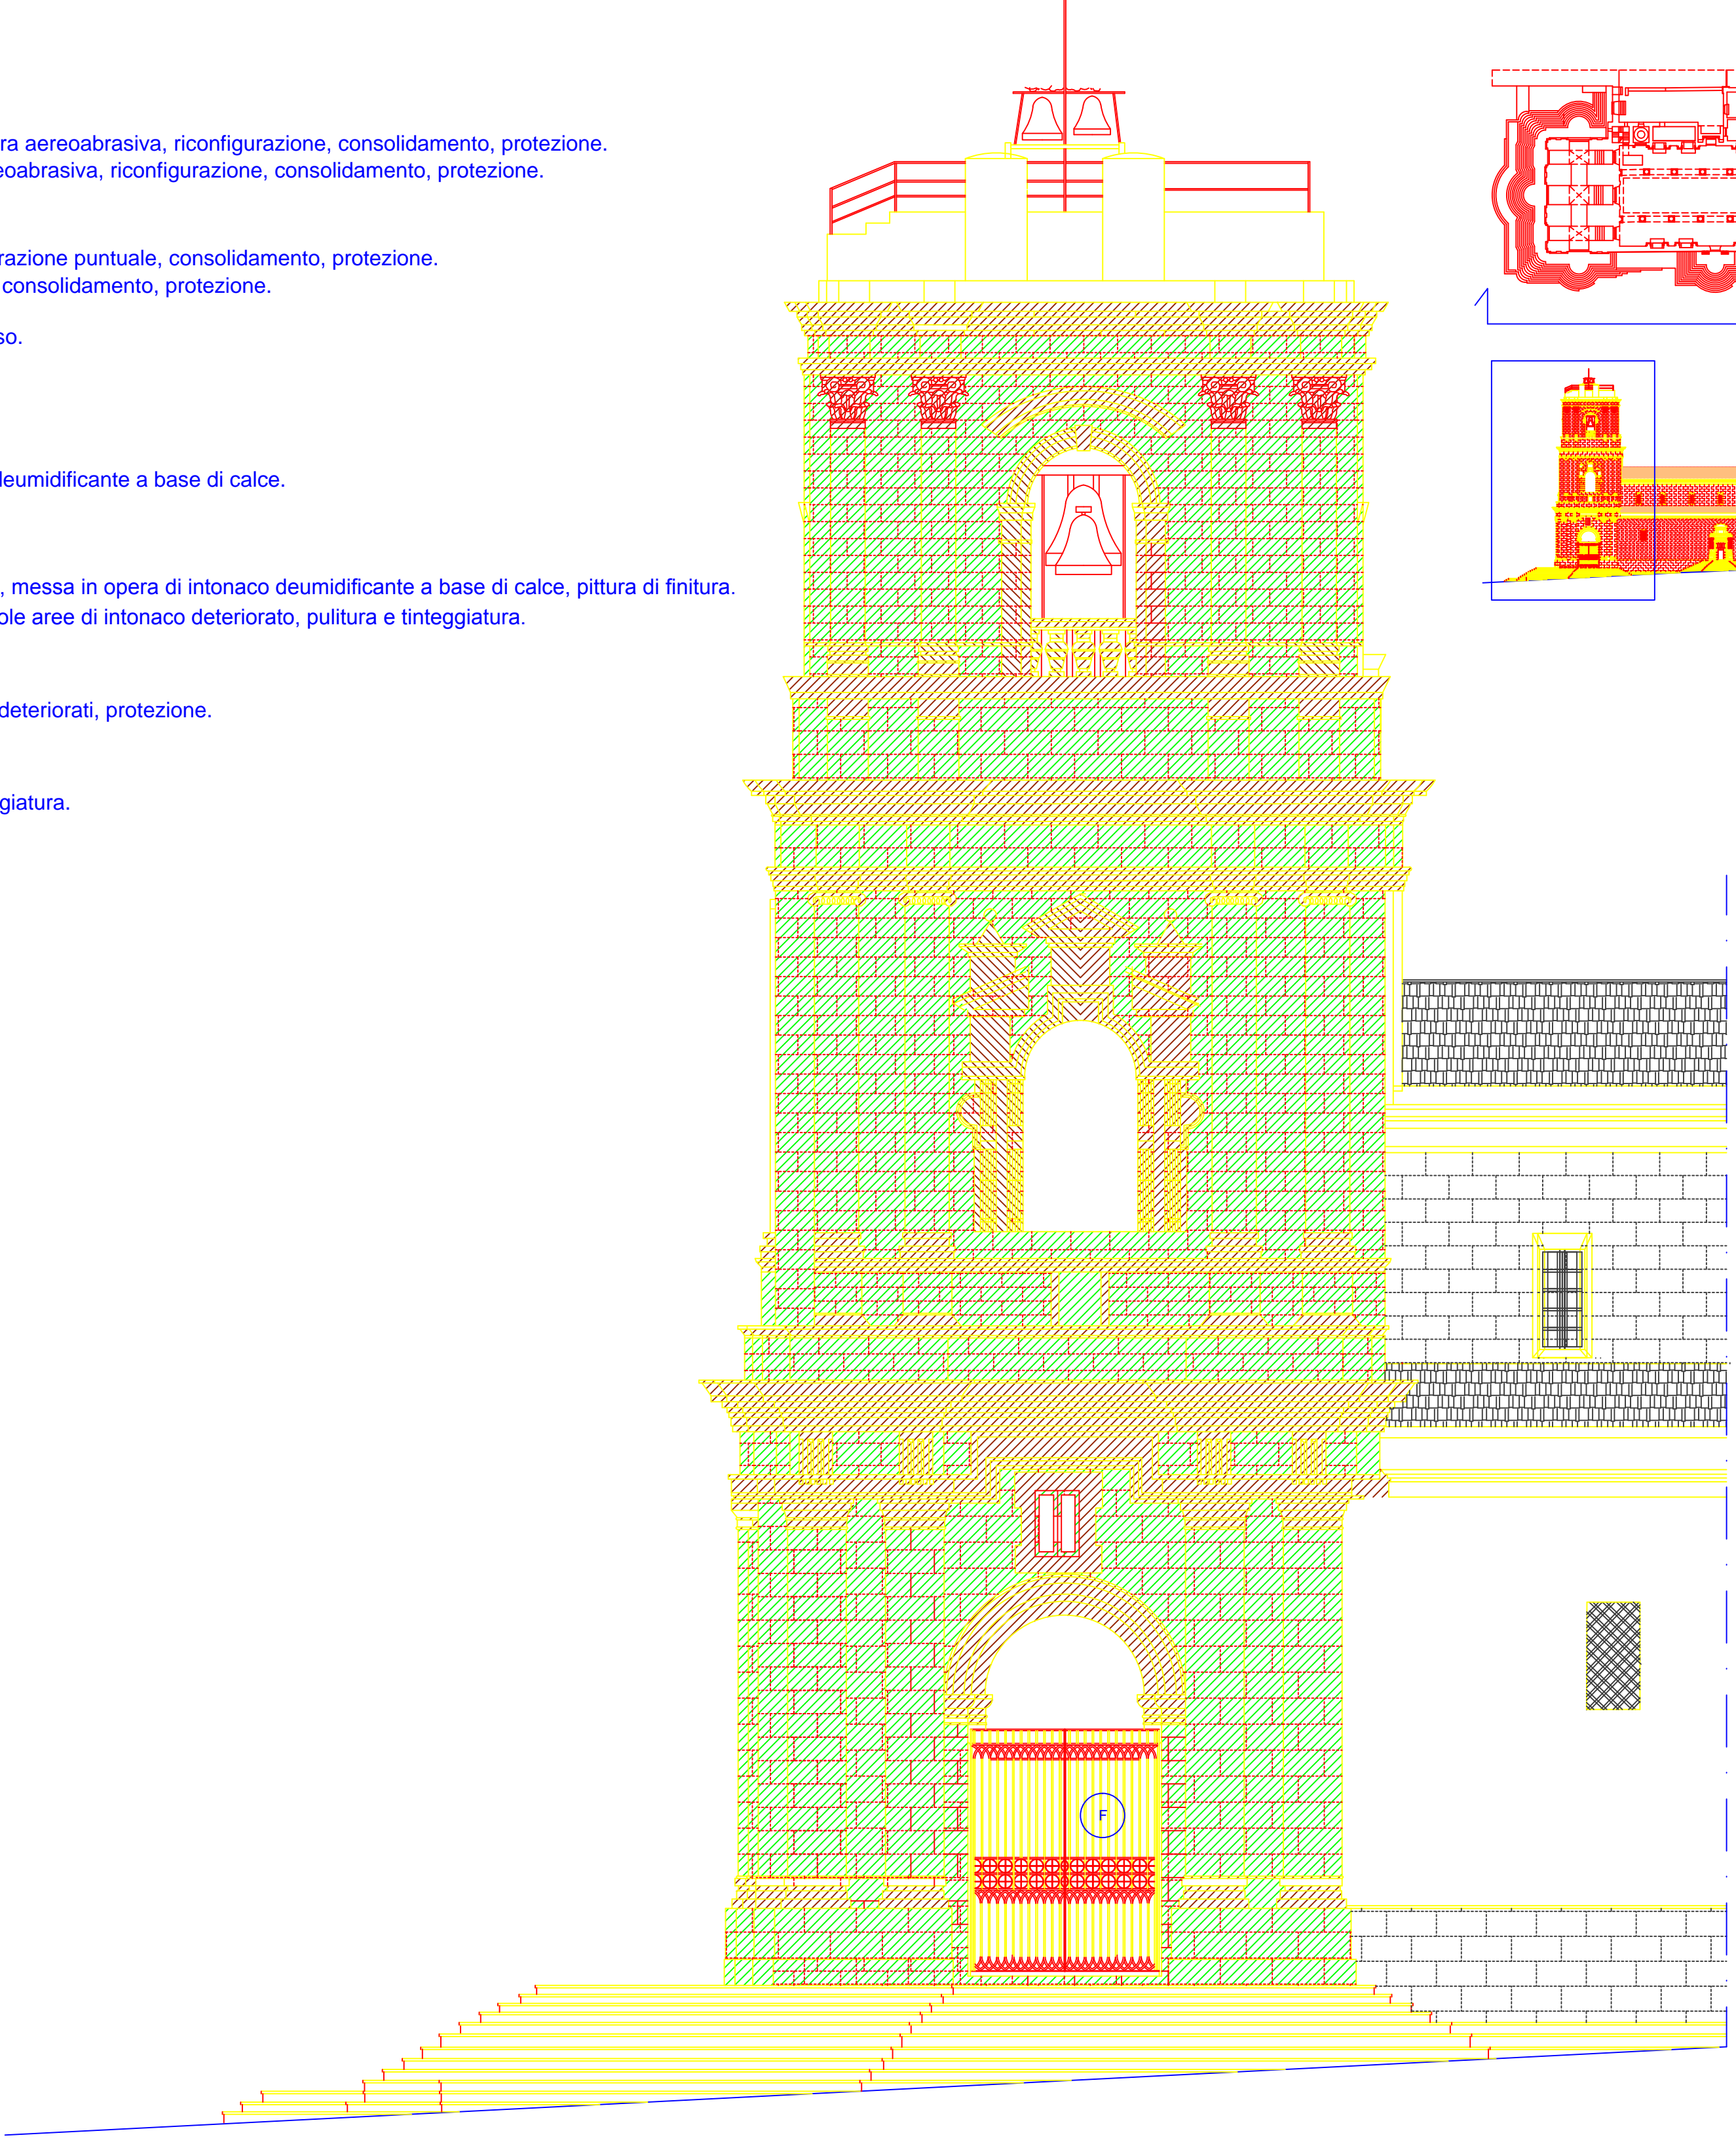
MATERIALE: superfici lapidee lisce.  
INTERVENTO ALL' ESTERNO: biodisinfestazione, rimozione meccanica, pulitura aereoabrasiva, riconfigurazione, consolidamento, protezione.  
INTERVENTO ALL' INTERNO: rimozione meccanica di precisione, pulitura aereoabrasiva, riconfigurazione, consolidamento, protezione.

MATERIALE: superfici lapidee modanate e scolpite.  
INTERVENTO ALL' ESTERNO: biodisinfestazione, impacchi emollienti, riconfigurazione puntuale, consolidamento, protezione.  
INTERVENTO ALL' INTERNO: impacchi emollienti, riconfigurazione puntuale, consolidamento, protezione.

MATERIALE: superficie con applicazioni decorative, stucchi e drappaggi in gesso.  
INTERVENTO: pulitura, riconfigurazione, consolidamento, protezione.

MATERIALE: intonaco a base cementizia.  
INTERVENTO: dismissione, bonifica del supporto, messa in opera di intonaco deumidificante a base di calce.

MATERIALE: intonaco a base di calce.  
1° INTERVENTO ( sino ad h med. 2,00 mt. ) : dismissione, bonifica del supporto, messa in opera di intonaco deumidificante a base di calce, pittura di finitura.  
2° INTERVENTO ( restante parte sopra 2,00 mt. ) : dismissione e ripresa di piccole aree di intonaco deteriorato, pulitura e tinteggiatura.

MATERIALE: elementi in ferro battuto artistico.  
INTERVENTO: pulitura, consolidamento, sostituzione elementi completamente deteriorati, protezione.

MATERIALE: infissi: porte e finestre in legno.  
INTERVENTO: pulitura, biodisinfestazione, consolidamento, protezione e tinteggiatura.
