**OGGETTO:** Lavori di ripristino, ristrutturazione e qualificazione del Teatro Garibaldi in Enna - CUP: E76I19000010006

## RELAZIONE TECNICA

**Lavori di ripristino, ristrutturazione e qualificazione del Teatro Garibaldi in Enna.**

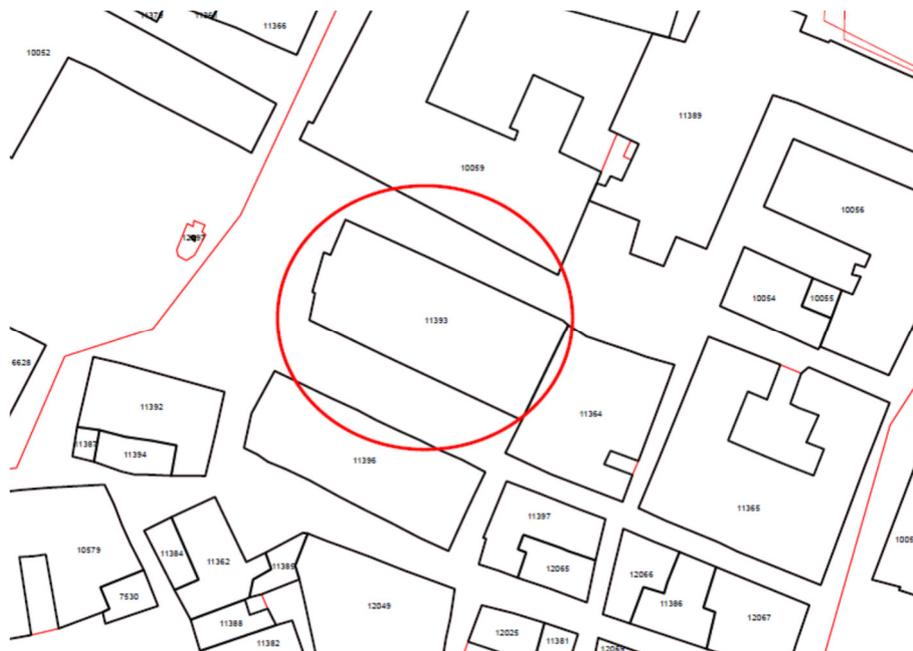
*Stralcio foglio di mappa catastale*

In catasto è censito al comune di Enna fg. 39 part. 11393 sub 1 (piano T – 1 – 2) cat. B/4 (uffici pubblici) e sub 2 (piano T – 1 – 2) cat. D/3 (teatro), mentre dal punto di vista urbanistico per il PRG vigente ricade in zona "F" attrezzature urbane e comprensoriali – UFFICI PUBBLICI e per il PRG adottato ricade in zona "A" – (b/ca-2) ATTREZZATURE AMMINISTRATIVE

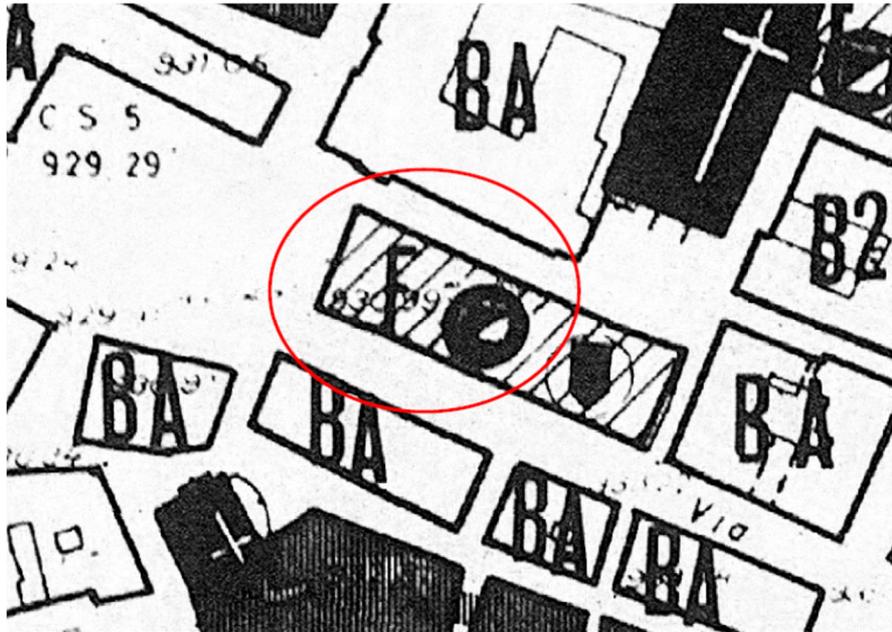
*Stralcio PRG vigente*

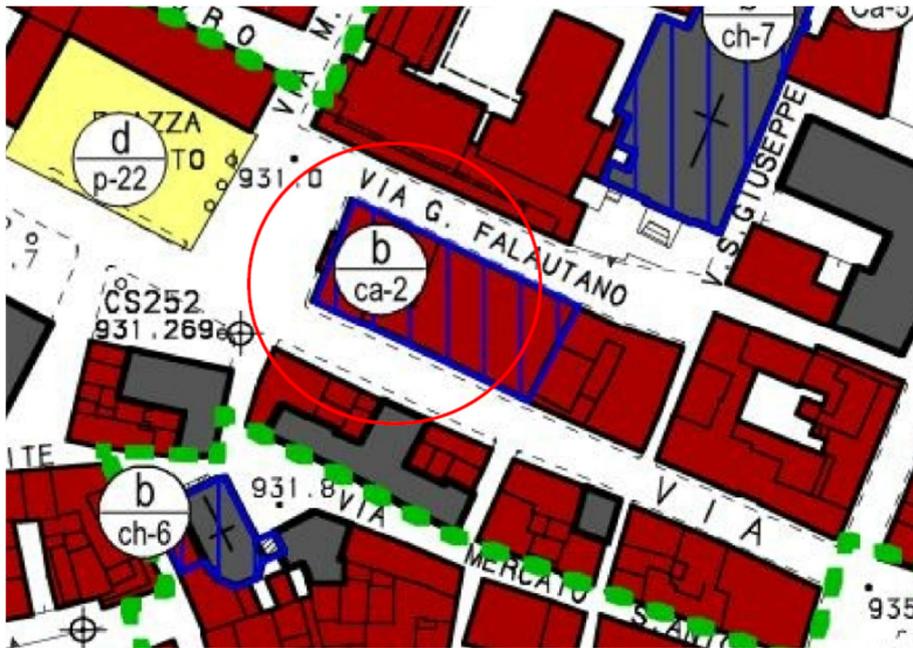
*Stralcio PRG adottato*

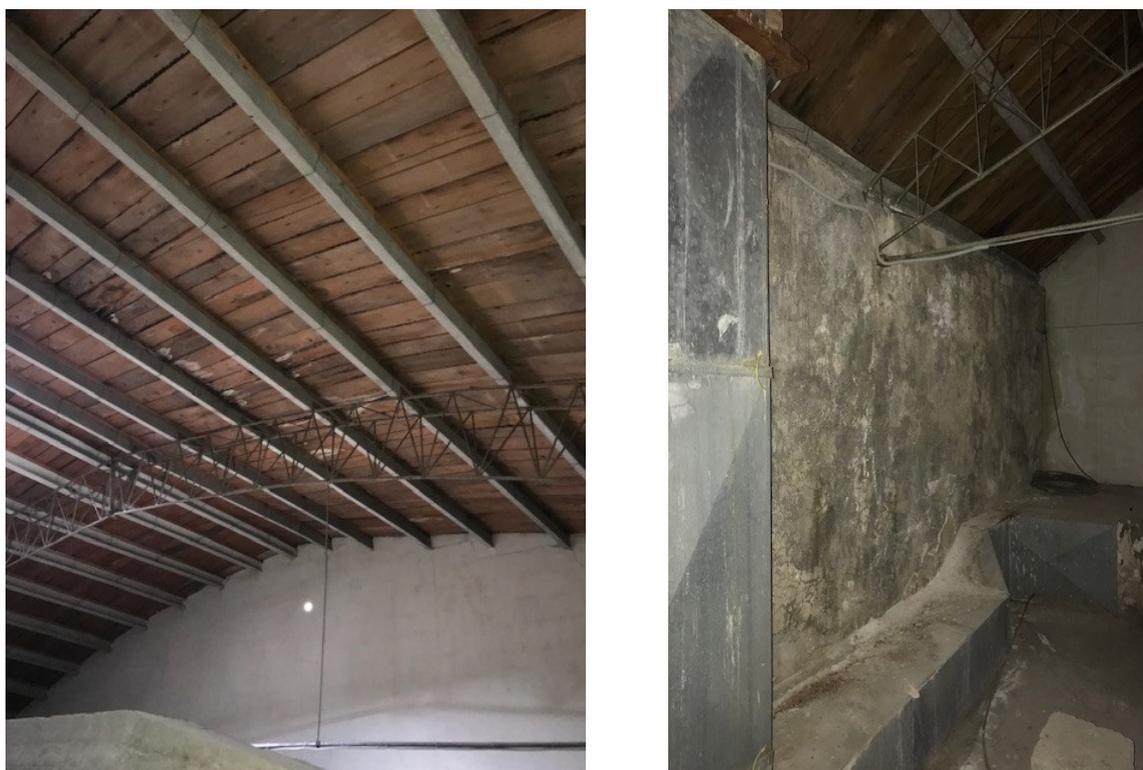
Particolare interno delle coperture con evidente stato di degrado

I lavori eseguiti nel 2001, riguardanti la messa in sicurezza degli impianti e gli adeguamenti alle vigenti norme per i locali adibiti a pubblico spettacolo del teatro, non hanno attenzionato e risolto i problemi di degrado del manto di copertura per la parte coperta a falde inclinate, costituito da tegole in cotto, sia la parte a volta a botte, impermeabilizzata con una semplice guaina bituminosa ardesiata. In entrambi i casi lo stato avanzato di degrado ha prodotto numerose discontinuità nel manto di copertura con conseguenti infiltrazioni di acque meteoriche che interessano sia la volta che la parte la copertura a falde.

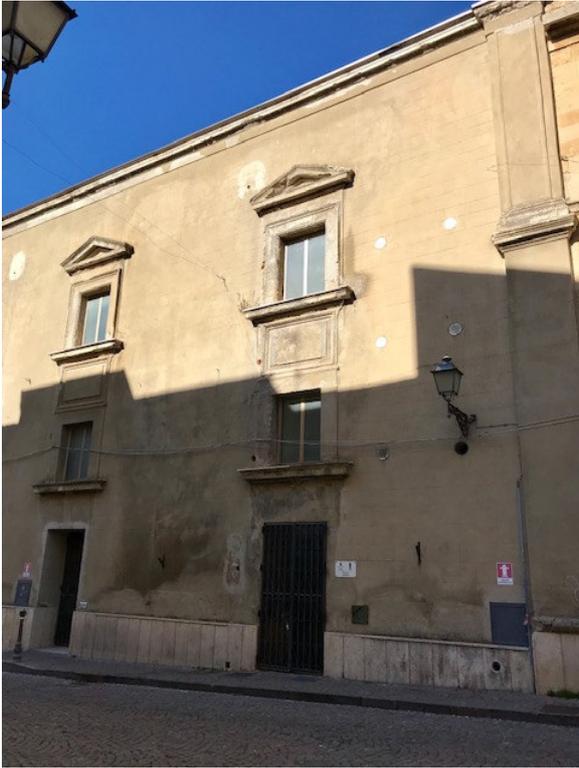
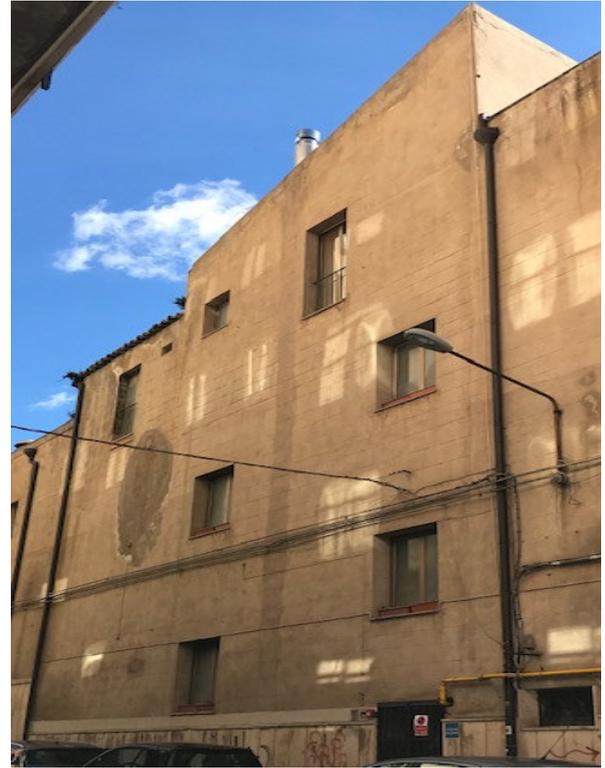
*Particolare degli infissi esterni prospicienti su via Roma e via Canonico G. Falautano*

Risultano, inoltre, inadeguati gli infissi esterni realizzati in alluminio bronzato che hanno sostituito parte degli infissi originari in legno smaltato; mentre i pochi gli infissi in legno originari risultano ormai eccessivamente degradati e, pertanto, non ripristinabili. Risultano pure inadeguate le porte delle uscite di sicurezza e di servizio, poste al piano terra e direttamente collegate alla viabilità pubblica che circonda il teatro, infatti sono costituite da un cancelletto a doppia anta in ferro lavorato e da una lastra di vetro retinato dello spessore di mm 4. Dalla descrizione si evince chiaramente l'inadeguatezza delle porte agli standard di sicurezza, di tenuta termica ed insonorizzazione previsti per i teatri.

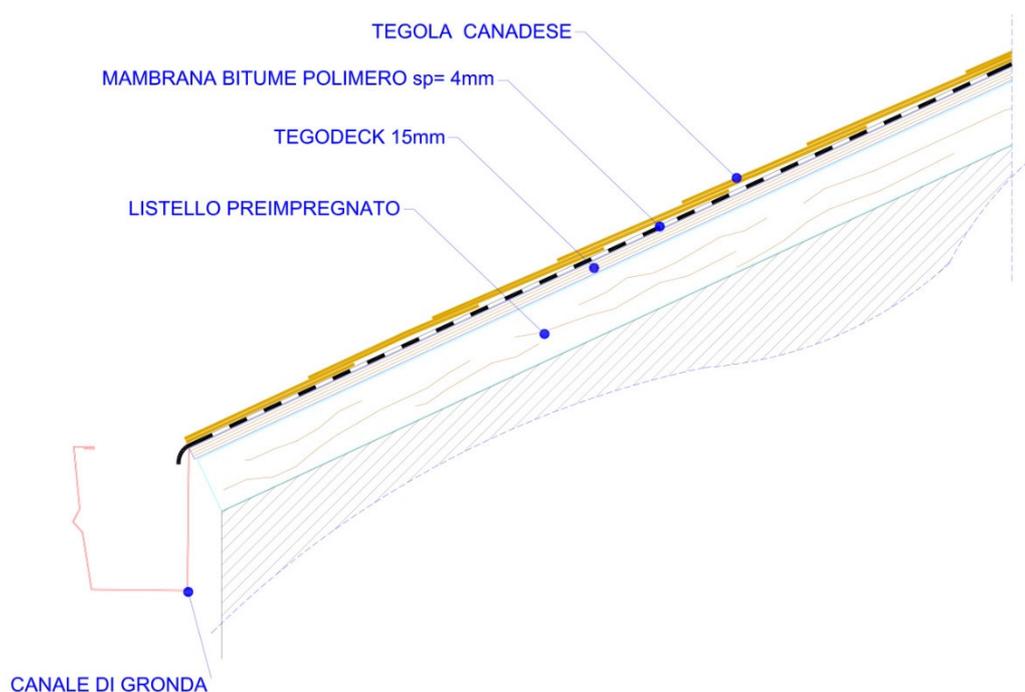
*Particolare costruttivo copertura ventilata*

–Rifacimento del manto di copertura e del sistema di deflusso delle acque meteoriche: l'intervento prevede la sostituzione del manto di copertura, sia nella parte del tetto a falde inclinate che nel tetto a volta, con un unico sistema di copertura ventilata realizzata tramite il ripristino della guaina bituminosa, la posa, secondo la direttrice curva, di listelli in legno trattato con impregnanti impermeabilizzanti, antimuffa e antitarlo; la collocazione di pannelli di multistrato fenolico e la posa in opera di tegole costituite da lastre in rame che garantiscono anche una finitura estetica adeguata alla storicità dell'edificio. A completamento dell'intervento sulla copertura è prevista la revisione totale del sistema di deflusso delle acque meteoriche compresa la collocazione, nelle parti sommitali dei muretti d'attico, di una scossalina opportunamente sagomata per garantire la protezione e la impermeabilizzazione di detti muretti.

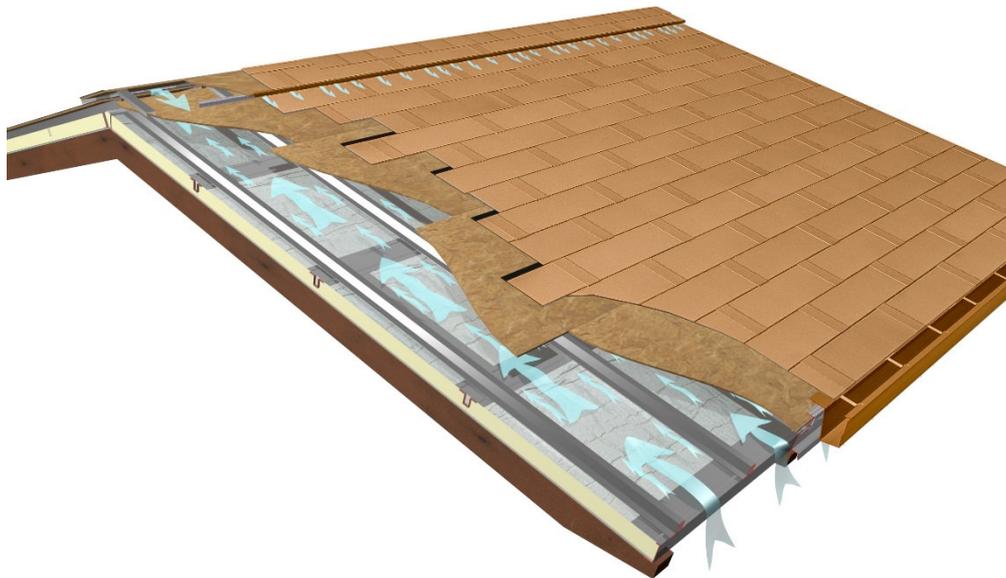
Particolare costruttivo copertura ventilata e posa in opera delle lastre di rame

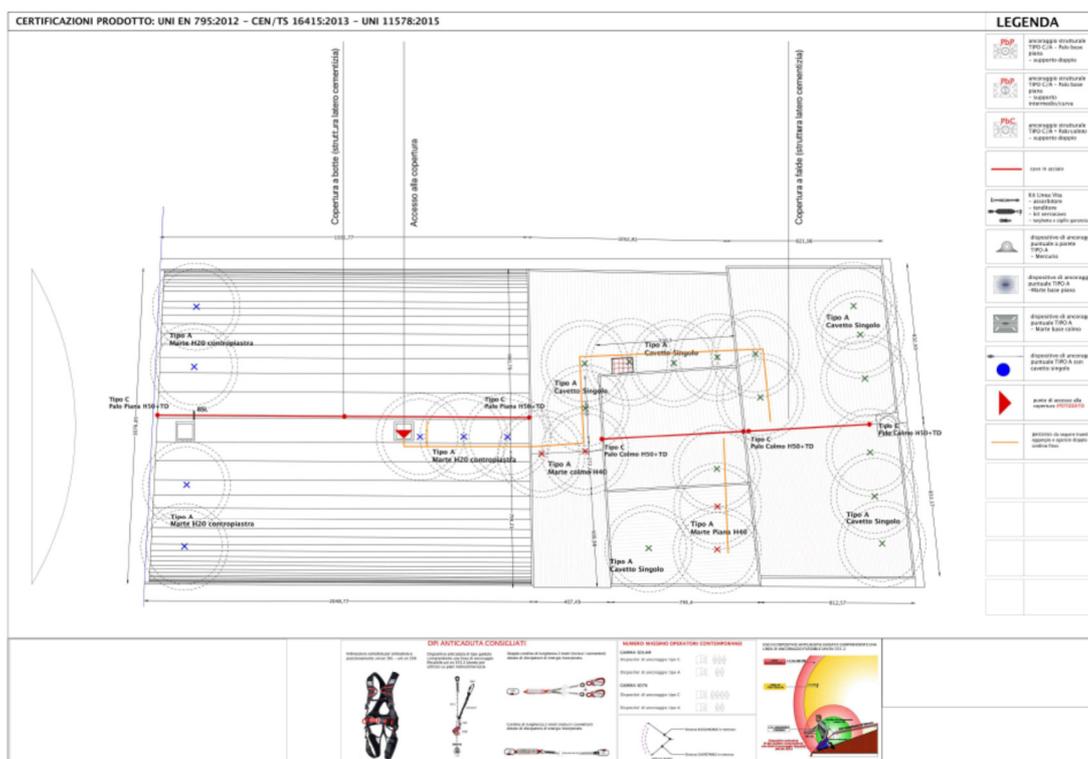
Tavola raffigurante la linea vita – sistema di sicurezza per la manutenzione della copertura

– Realizzazione della “linea vita” per mettere in sicurezza il tetto dal rischio di caduta dall’alto ai sensi di quanto previsto dal Testo Unico D. Lgs. n. 81/2008 s.m.i e dalle norme UNI EN 795:2012, UNI CEN/TS 16415:2013 e UNI 11578:2015.
