oggetto: "FSC-Ods_ Avviso Servizi di cura prima infanzia"
Intervento di ristrutturazione Edilizia - Asilo Nido Biricoccolo sito in
Contrada Ferrante - Via Civiltà del Lavoro, 2 Enna
CUP.E79E19000120002
Progetto Esecutivo

RELAZIONE GENERALE

Relazione Tecnica

Oggetto: "FSC – Ods_Avviso servizi di cura prima infanzia" Intervento di ristrutturazione edilizia – Asilo Nido Biricoccolo sito in C/da Ferrante – Via Civiltà del Lavoro, 2 Enna

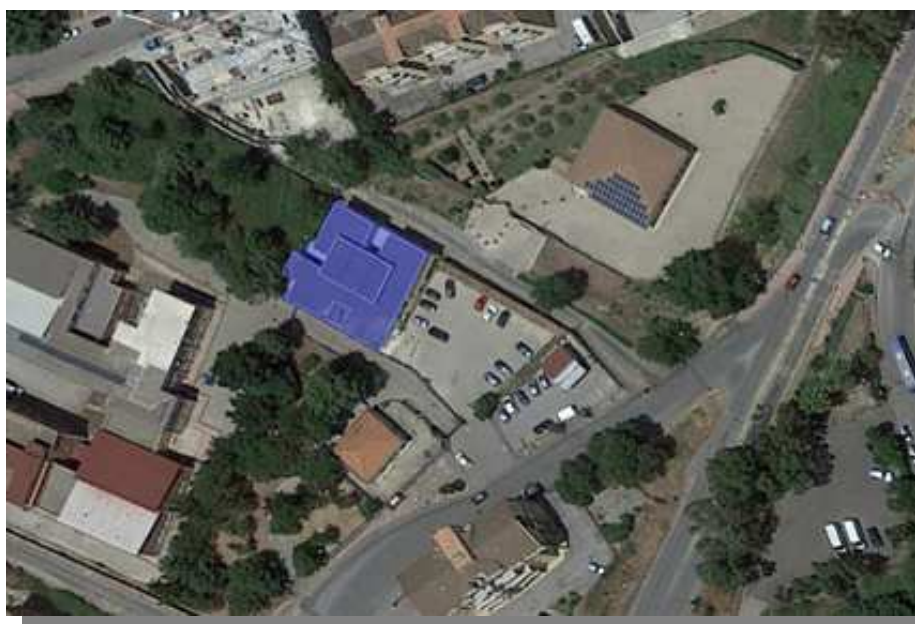
L'edificio presenta una struttura portante in cemento armato, è composto da un piano seminterrato costituito da n. 1 Deposito; n. 1 Centrale Termica; n.1 Locale Autoclave; e un Piano Terreno costituito da, asilo Nido.

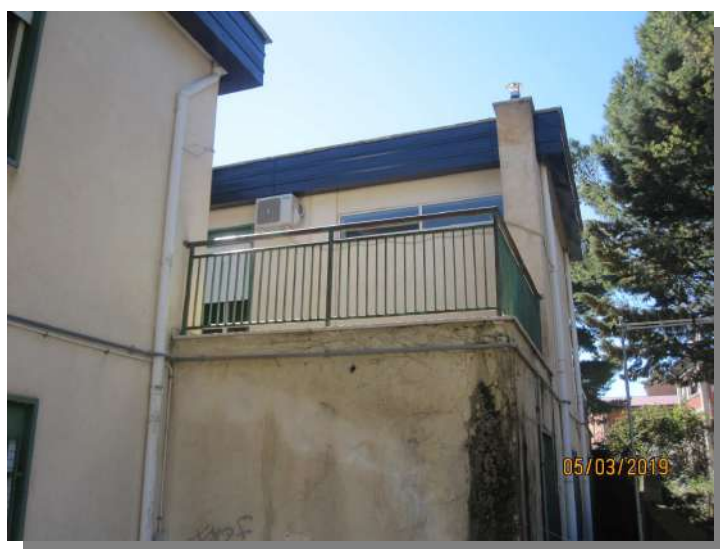
Terrazzo posto nel prospetto ovest

Si prevedono di effettuare dei lavori di ampliamento degli spazi da destinare a favore dell'infanzia, nello specifico verranno chiuse due terrazze esistenti con sistemi costruttivi tali da ridurre i costi energetici e massimizzare la resa della struttura.

La struttura portante a chiusura delle terrazze esistenti, sarà costituita da travi e pilastri in legno lamellare successivo tavolato di abete di spessore di 23-25 mm, spianata di malta, impermeabilizzante con malta di asfalto di bitume, massetto isolante con inerti leggeri, membrana sottotegola, argilla espansa sfusa e scossalina in lamiera preverniciata.

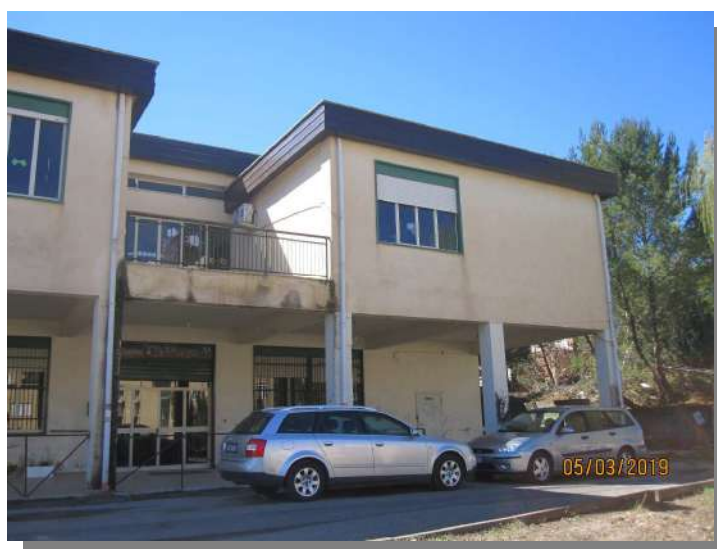
Terrazzo posto nel prospetto nord

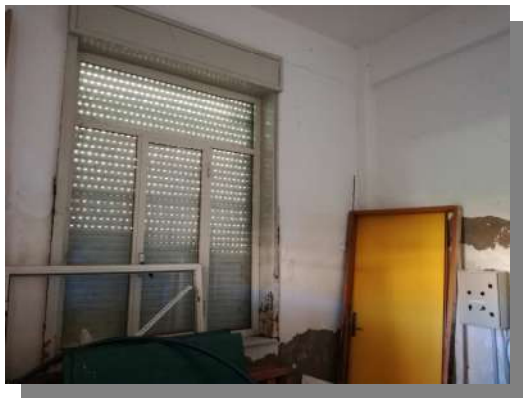
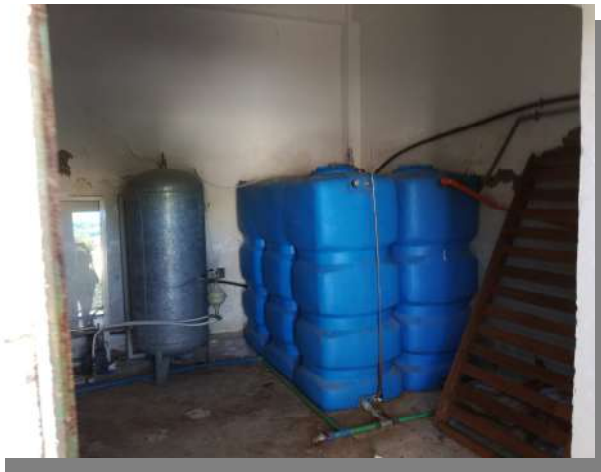
Per far fronte ai problemi di umidità di risalita nella murature esistente dei locali caldaia e serbatoio

si prevedono l'utilizzo di adeguati **intonaci** a basso impatto ambientale (**Bioedilizia**).

In particolare, intonaci ad alto isolante termico, deumidificante, anticondensa, a totale assenza di cemento, e successivo strato di rasatura con intonaci minerali macroporosi e deumidificanti, ed infine pittura termica isolante termo riflettente.
